# 5 DÉFAILLANCES COURANTES DES SYSTÈMES DE CHAUDIÈRES À VAPEUR

CE QU'IL FAUT RECHERCHER, OÙ ELLES SE PRODUISENT ET COMMENT Y REMÉDIER.

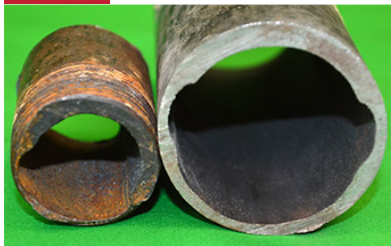
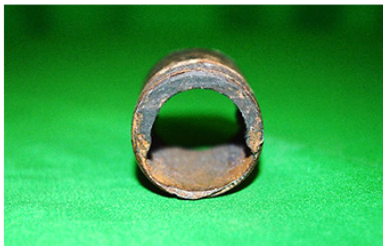
## Attaque par l'acide carbonique

**Aspect :** Amincissement ou rainurage dans les échangeurs de chaleur et les conduites de condensat, souvent visible d'abord au niveau des raccords filetés qui fuient.

**Emplacement :** Conduites de distribution de vapeur et de retour de condensat.

**Causes :** Le dioxyde de carbone provenant de l'alcalinité de l'eau d'appoint peut être transporté avec la vapeur et former de l'acide carbonique corrosif dans le condensat.

**Mesures correctives :** Réduire l'alcalinité de l'eau d'alimentation, maintenir les réservoirs d'eau d'alimentation ouverts au-dessus de 170 °F, assurer une ventilation adéquate et utiliser un traitement approprié du condensat.

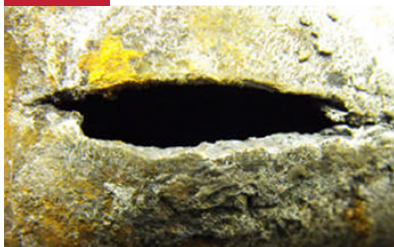
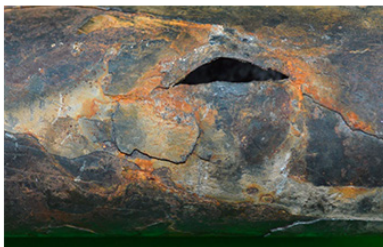
## Tubes surchauffés

**Aspect :** Les défaillances à bord épais présentent des rebords rugueux et massifs; celles à bord mince présentent des rebords lisses, semblables à ceux d'un couteau.

**Emplacement :** Économiseurs et tubes de chaudière.

**Causes :** Surchauffe à long terme due à des problèmes de combustion, à l'impact de la flamme ou à l'entartrage; surchauffe à court terme due à un débit obstrué ou à un faible niveau d'eau.

**Mesures correctives :** Maintenir une chimie de l'eau adéquate, contrôler l'accumulation de tartre, vérifier l'alignement du brûleur et assurer le bon fonctionnement de la chaudière.
